# 阿弥陀堂修復情報

## みなみ よ ま ごう てん じょう 南余間格天井

・南余間格天井の修復が完了しました 2020. 12. 1

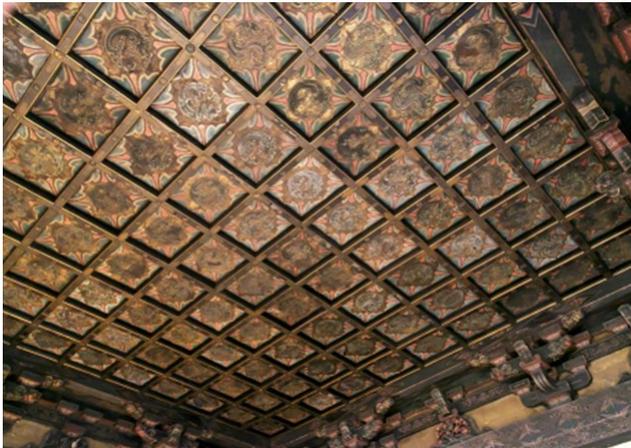
修復前の格天井

北余間に続き、南余間格天井<sup>\*</sup>の修復作業も終了しました。北余間格天井と同様に漆塗・箔押し・鍔金具取付・天井画取付の手順で修復作業が行われました。

阿弥陀堂の両余間には、南北それぞれに100枚の天井画と約200点の鍔金具<sup>かざり</sup>が設置されています。今回の修復ではそのすべてを取り外し、クリーニングや劣化した部分の修復を行い、美しい姿を取り戻しました。

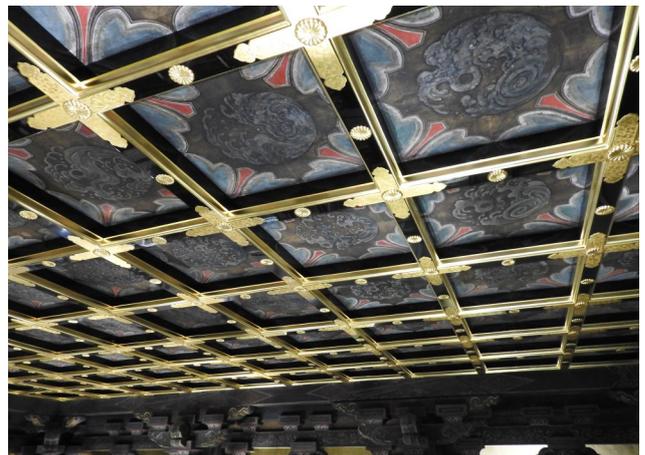
修復後の格天井
