唐門修復情報

彩色工事 Vol.1

・唐門を彩る彫刻の修復 2019. 3. 1

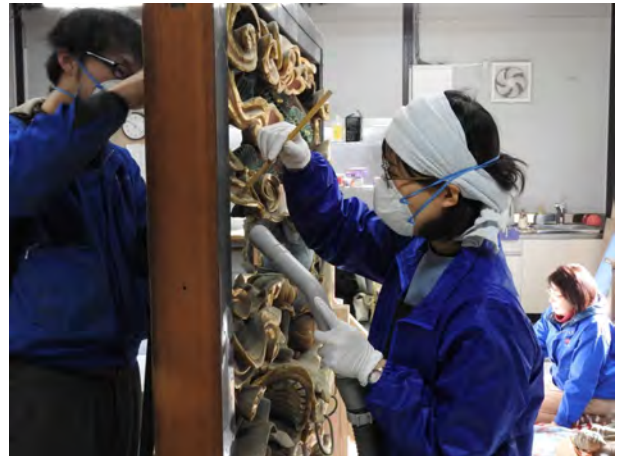
▲ 彫刻をクリーニングする様子

唐門の彩色工事が始まりました。彫刻が門から取り外され、ほこりなどの汚れを除くクリーニング、彩色や形状などの調査が行われています。調査では、彫刻の状態を詳細に図面に書きおこして、着色に用いる顔料や、欠損部分の修復方法などを検討していきます。

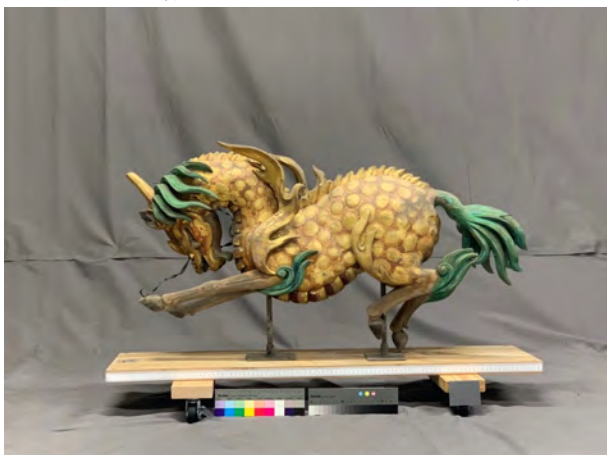
▲ クリーニング後、彩色調査中の麒麟(きりん)
