阿弥陀堂内陣修復情報

北余間格天井

・北余間の天井修復が終了しました 2020. 9. 7

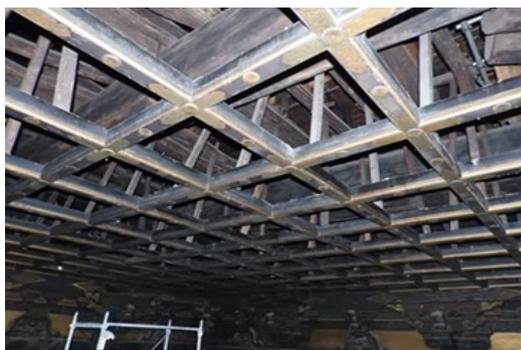
▲ 天井画撤去後の格天井

ごうてんじょう うるしぬり
格天井の修復は、漆塗・金箔貼り・金具の取り付け・天井画の取り付けの順番で行われます。漆塗・金箔貼りでは、劣化し亀裂が入った古い漆を剥がして新しい漆を塗った後、金箔が施されます。漆塗・金箔貼りが終了した後、予め取り外し修復した^{かざりかなぐ}鍔金具を取り付けます。最後に、同じく取り外し修復した天井画を取り付けて、完成となります。現在、内陣・南余間の格天井でも同様の順番で修復が行われています。

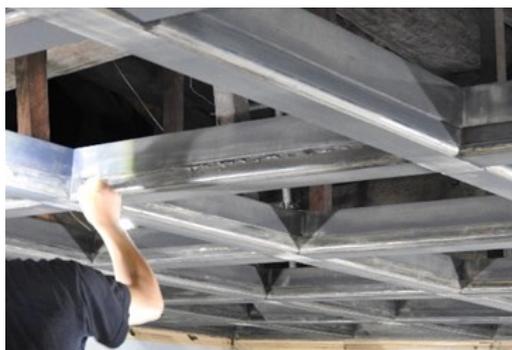
▲ 漆塗の様子

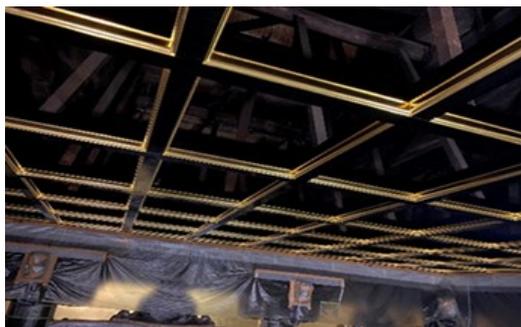
▲ 金箔が施された格天井

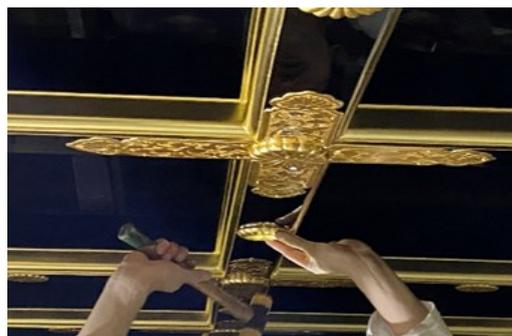
▲ 金具取り付けの様子

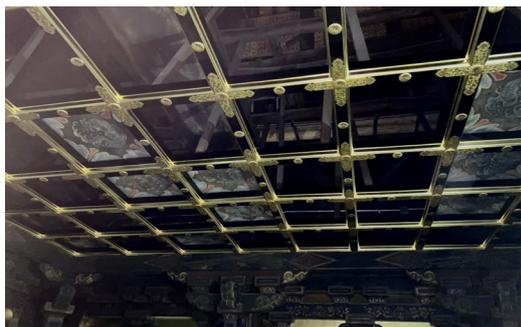
▲ 天井画取り付け作業中の様子

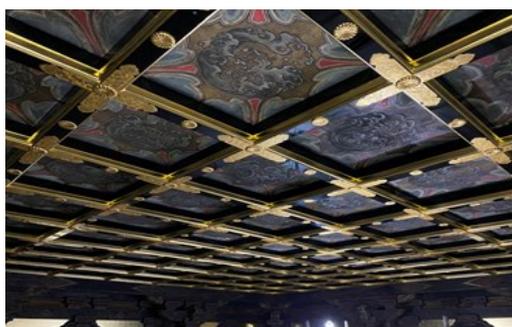
▲ すべての工程を終え綺麗な格天井に
