唐門修復情報

かざり かな ぐ 銚金具工事 Vol.1

・473ヶ所の銚金具が取外されました。 2018. 10. 26

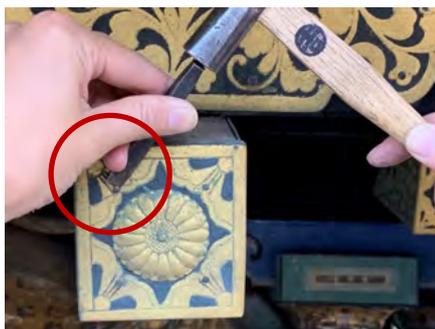
▲ 鑿で釘と銚金具の間に隙間を作る

銚金具は真鍮製の釘で唐門に固定されており、一つ一つを慎重に取り外していきます。取外しの際には、釘と銚金具との間に鑿たがねを入れて隙間を作り、ニッパーやバールを滑り込ませて釘を抜いていきます。その際には、銚金具や唐門に傷を付けないよう、銅板やゴムをクッションにして、細心の注意を払い作業が進みました。外された銚金具は工房で修復され、当時の輝きを取戻していきます。

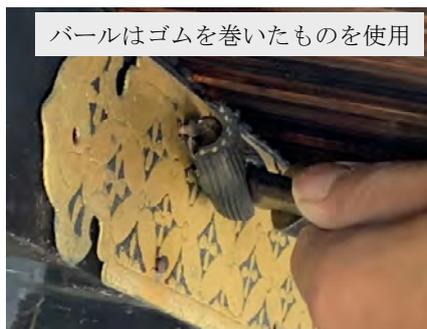
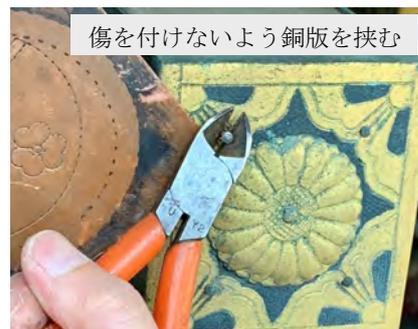
▲ 釘との隙間に工具を入れ釘を抜く様子▲
