# 飛雲閣修復情報

2020(令和2)年4月に完了した飛雲閣の修復内容について詳しくご紹介します。

## ・畳修復【2020年1月～3月 実施】

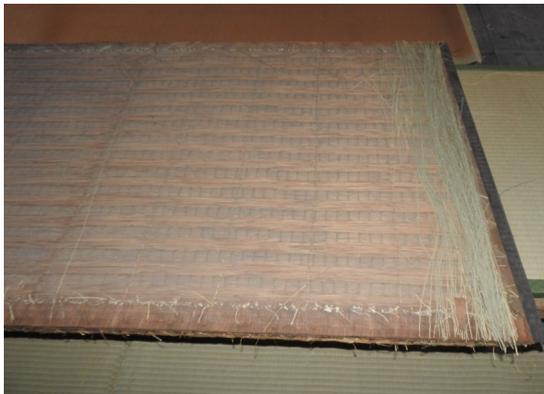
畳は、幾重にも重ねた稲藁を締め付け圧縮して作られる畳床、たていと経糸にい草を編み込んで作られる畳表、たたみおもて畳表の角の摩耗を防ぐため、ながてほうこう長手方向につけられる畳縁という構造になっています。たたみべり2層目、3層目の畳床には藁を手で編んだ手法(手床)が使われています。てどこ手床は再現することが大変難しい先人の高い技術で作られており、修復と表替え(畳表の交換)を繰り返して現代まで受け継がれています。

▲ 先人の高い技術で作られた畳床(手床)

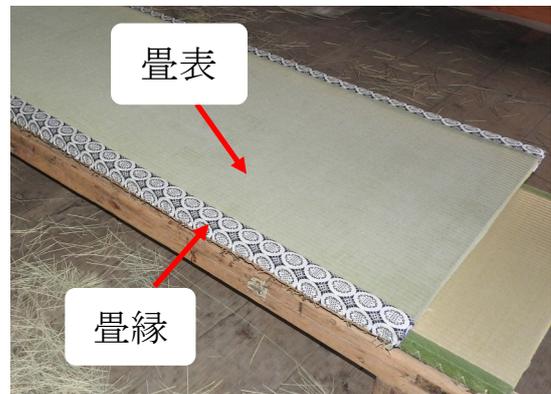
▲ 畳表と畳縁

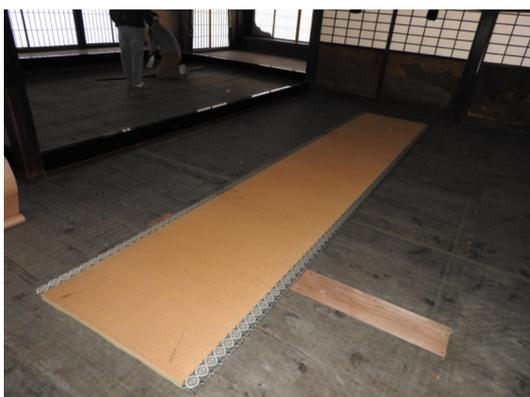
▲ 修復前の畳

今回の修復では、飛雲閣の1層から3層に敷き詰められている畳130枚の修復を行いました。作業は昔ながらの伝統的な工法で行われました。

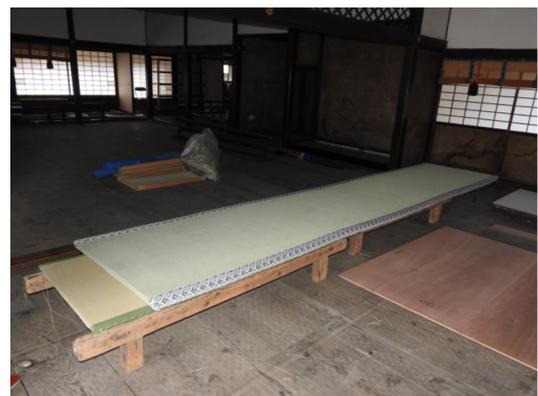
▲ 修復を経て新しくなった畳

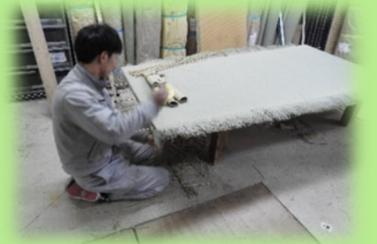
畳表を乗せ、たるまないようにしっかりとりつけ、縁のついていない畳の端を縫い付けます。

畳表を固定

縫い付けの様子
