# ひ うん かく 飛雲閣

修復情報

素屋根編

2017年7月より飛雲閣の修復が始まりました。

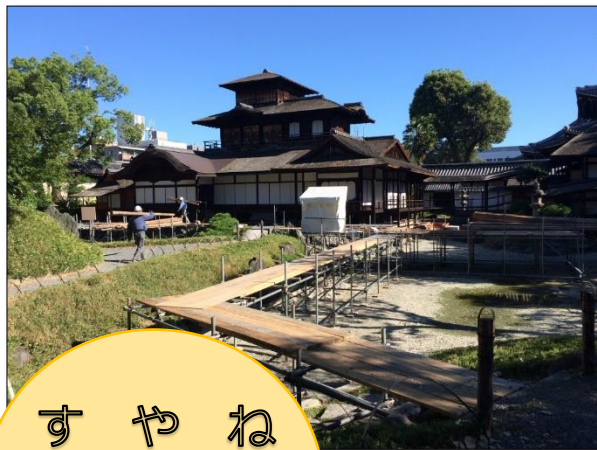
## ◀ 8月28日 すやね素屋根建設開始

滄浪池(池)の上に飛雲閣までの通路となる橋やステージを作り、丸太などの資材を置いていきます。  
とび  
鳶さん(高所作業を専門とする職人)が丸太を軽々と運んでいます。

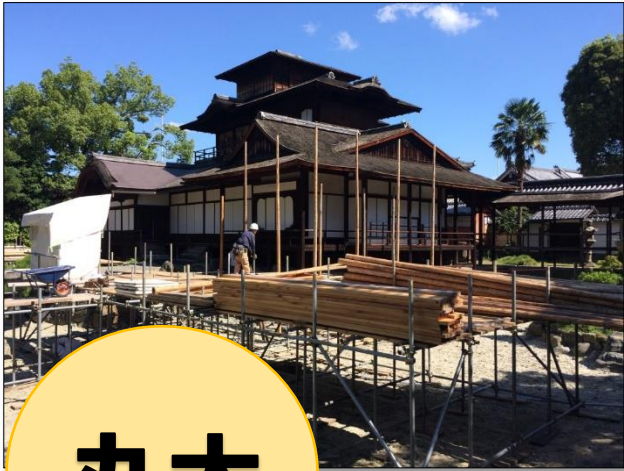
◀9月1日

鉄骨で素屋根を建てることも可能ですが、木を使う技術を次世代に残していくために、京都府の文化財修復の現場ではあえて木材（丸太）を使用した伝統的工法を取り入れています。

丸太を組みはじめました。

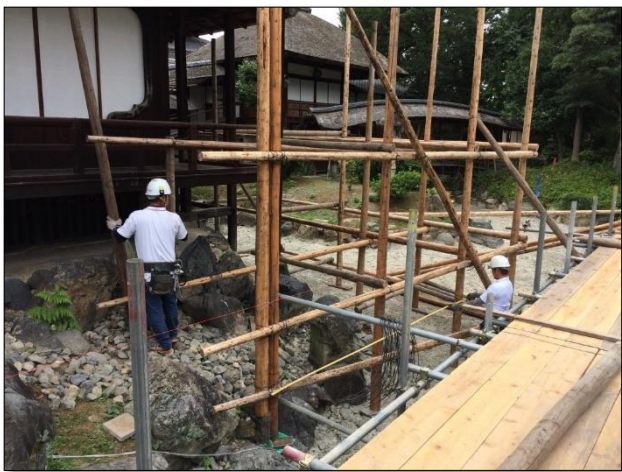
◀それぞれの丸太に曲がり方などのクセがあるので、<sup>とび</sup>鳶さんはそれを見極めながら組み合わせます。

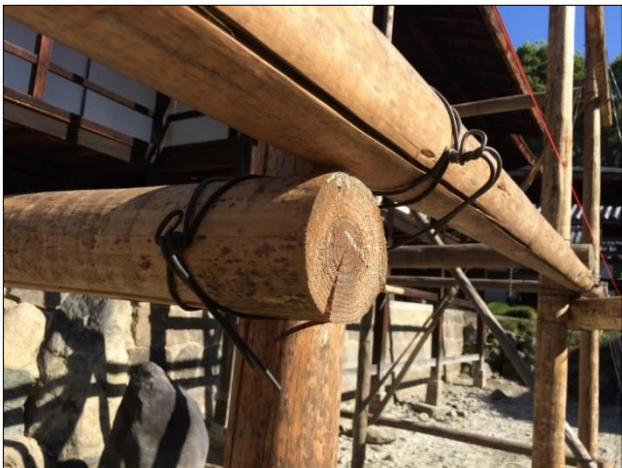
◀番線(太い針金)で、丸太にくい込むほどぎゅーっくとくられています。昔は<sup>つる</sup>蔓や縄だったようです。

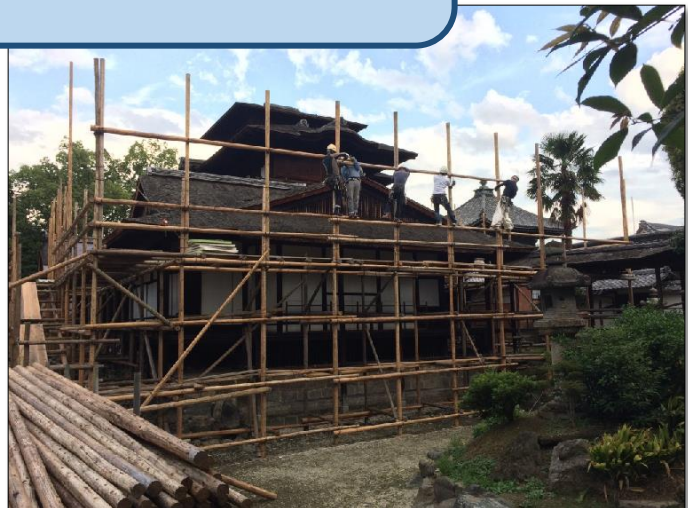
美しく仕上げるため、丸太の<sup>ろく</sup>陸(水平)と<sup>た</sup>建ち(垂直)を  
メジャーと目の感覚をたよりに調節します。

強度の高い足場を組む技術が受け継がれています。

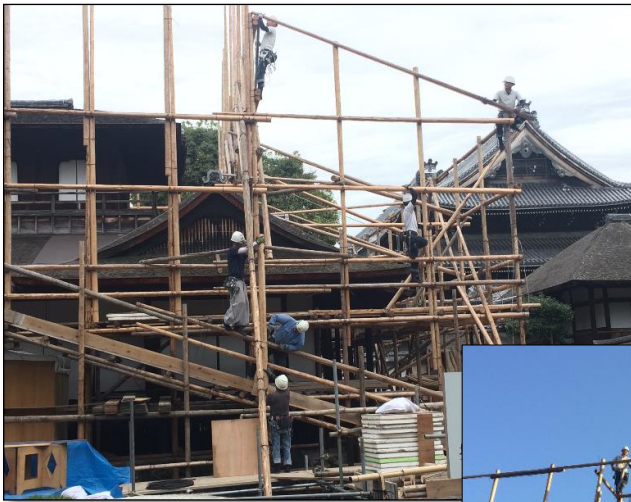
クレーンを使わず、すべて手渡し。  
手作業で組み立てています。

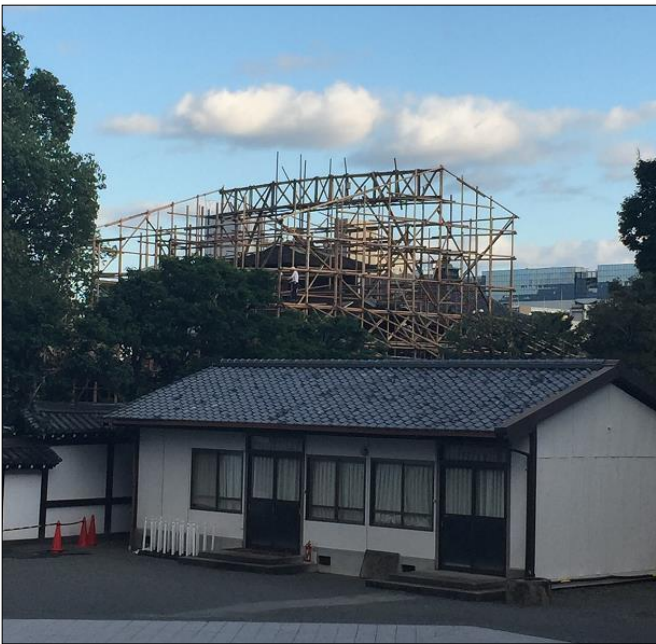
◀10月3日

高さ15メートルに到達！  
飛雲閣全体が丸太で覆われてきました。

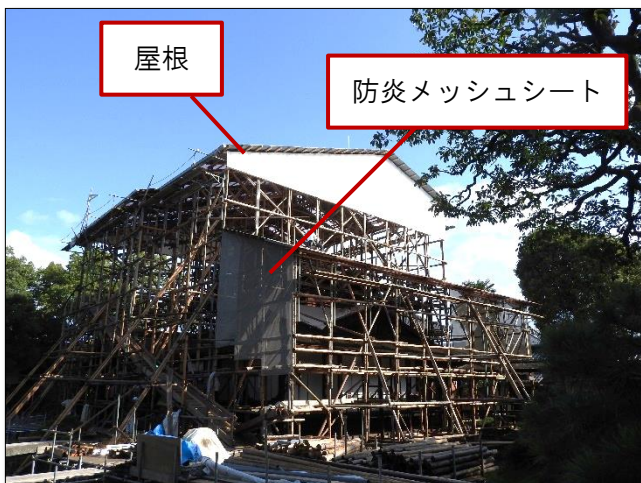
## ◀10月23日

強度を高めるため、丸太を細かく連結しながら補強していきます。

丸太の密度が高くなり、飛雲閣の全景が見えにくくなりました。

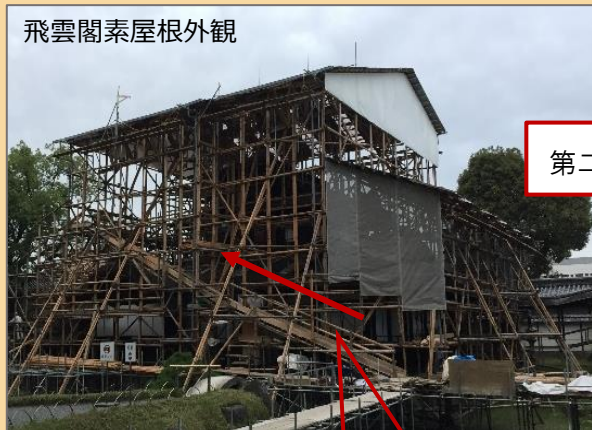
風雨をしのぐための仮設の屋根が取り付けられました。

一部、防災メッシュシートがかけられ、作業もラストスパートです！

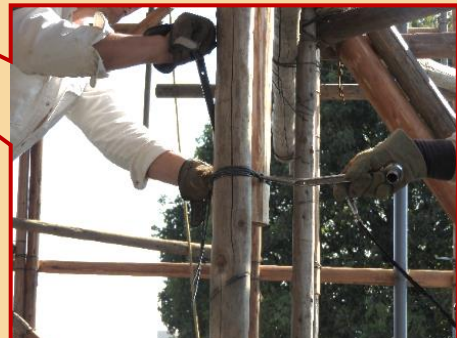
▲隙間なくしめられた番線

⑧  
丸太は長さ6メートルを基本とし、  
必要に応じて丸太を切り、組み合  
わせて使用します。

ここでは、丸太を連結した部分の  
番線(太い針金)を二人がかりでき  
つく、きつく締めています。

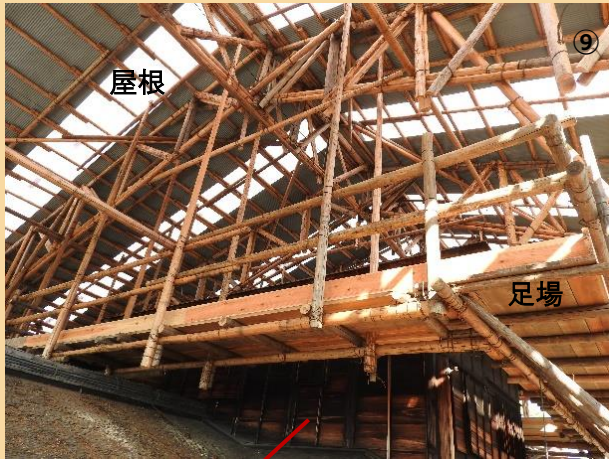
⑨

下からの支えがなく、上から吊られた状態

この足場は、上から吊り下げられている「吊り足場」です。下からの支えがない分、緩みや隙間のないよう、しっかりと番線を締めます。

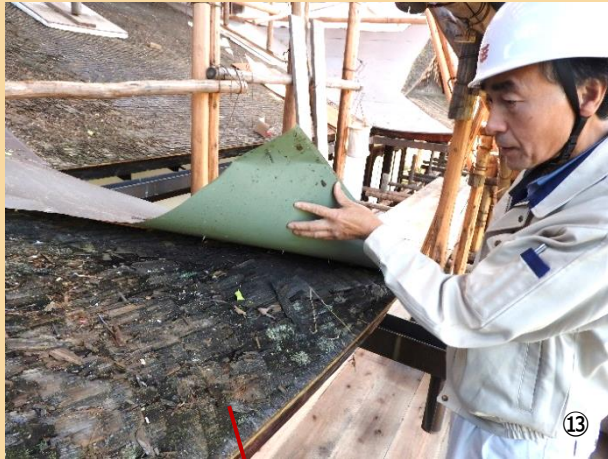
⑬

こけら葺きがかなり傷んでいます。雨漏りしていたため、平成 28 年に金属板を敷いて、一部応急処置を行いました。

葺き替えたばかりの屋根と比べると、傷みがよく分かります。

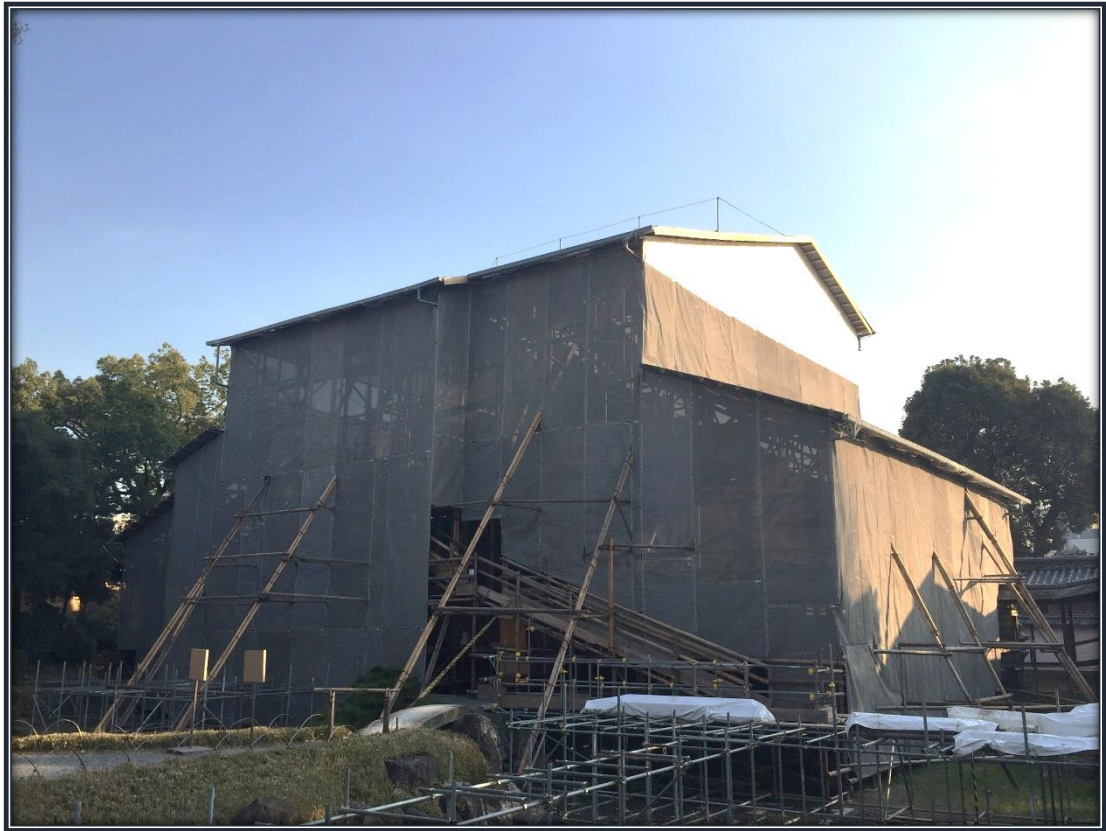
### ▲12月4日 素屋根建設完了

自動火災報知機などの諸設備を整え、飛雲閣の素屋根は完成しました。  
使用した丸太は約1500本にもなります！  
今後は、この素屋根の足場を使用し、屋根の葺き替えなど修復を行います。
