# 屋根葺替工事 Vol.2

## ・こけら<sup>ぶき</sup>葺が解体されました 2018. 2. 5

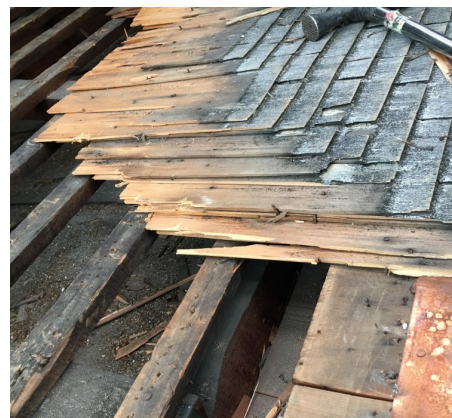
▲ 解体中のこけら葺屋根

屋根のこけら葺きの解体作業が終わり、屋根の骨組みが姿を見せました。この解体のタイミングで屋根工事と並行し、屋根内部の構造調査を行い、飛雲閣の耐震性も診断していきます。骨組みの一部には「明治四十三年修補」と過去の解体修理の年を示す焼印が見つかり、約100年前の修復の様子が確認できます。

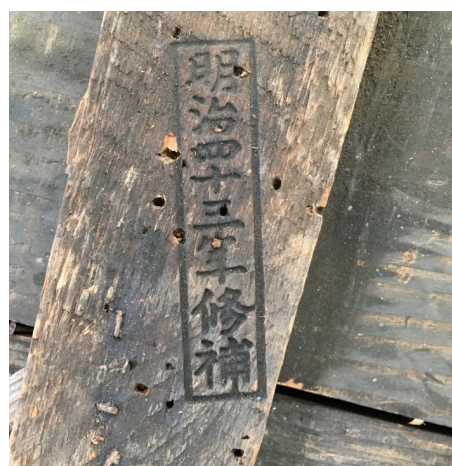
▲ 飛雲閣北西側の屋根 ▲ 「明治四十三年修補」の焼印
