# 彩色工事 Vol.2

## ・彩色のための準備【2018年12月～2019年2月 実施】

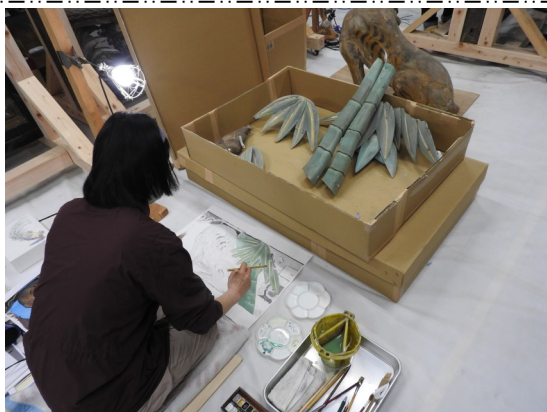
▲復元見取図作成の様子

取り外した彫刻はクリーニングの後、彩色調査を行います。彩色調査では、彫刻の谷間に残っている顔料の蛍光X線分析<sup>※1</sup>を行います。その後、前回(昭和55年)の修復における調査資料と蛍光X線分析の結果をもとに復元見取図<sup>したじごぶん</sup>を作製します。復元見取図は、彫刻の輪郭を墨で描き、本番同様に下地胡粉<sup>すいひえのぐ</sup><sup>※2</sup>を塗り、水干絵具を用いて着色します。金箔部分や岩絵具は別の顔料で代用しますが、実際に使用する顔料とほぼ同じものを使用することで、写真に残せない彩色の筆づかひや細かい模様を記録することができ、また彩色作業を行う時に比較をしやすくなります。

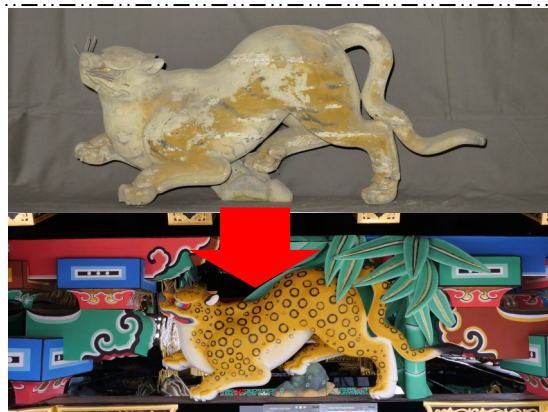
彩色調査の結果、頭貫上<sup>かしらぬき</sup><sup>※3</sup>にある『竹に虎』の彫刻(北東)より、これまで分からなかった当初のものと思われる豹柄の紋様が発見されました。本修復では、その紋様を基に本来の模様を復元いたしました。

▲『竹に虎』の彫刻(上：修復前 下：修復後)  
※写真提供(川面美術研究所)
