# 「国宝 飛雲閣修復現場特別公開〈第2、3回〉」を行いました

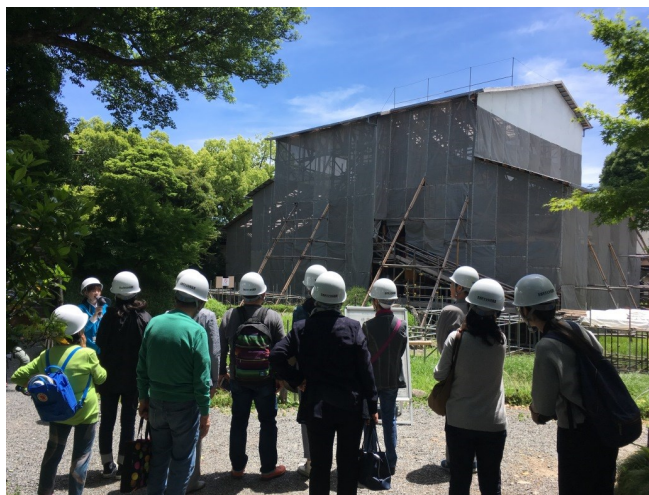
▲ 素屋根で覆われた飛雲閣

特別公開では、飛雲閣に設置した素屋根に登り、葺替作業中の屋根を間近にご見学頂きました。参加者は、昔ながらの丸太組みの素屋根や、厚さ約3mmのサワラの木の板を少しずつずらして屋根を葺いていくこけら葺きの様子に入っていました。

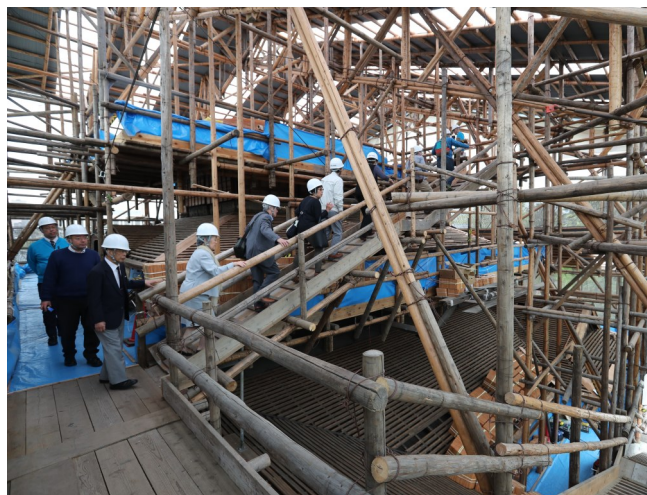
▲ 丸太組みの素屋根内部

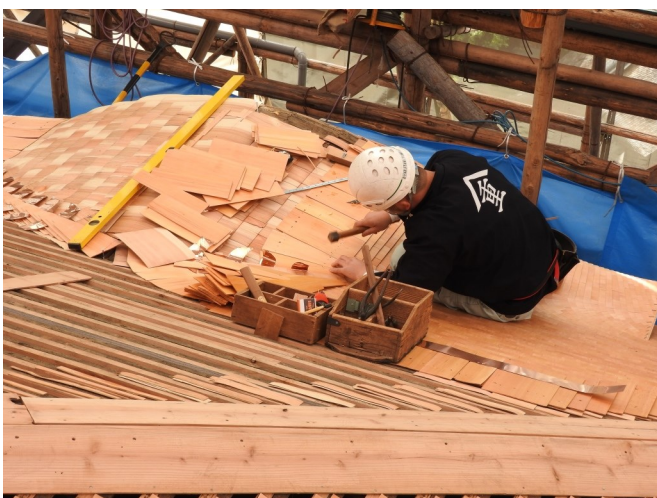
▲ こけら葺作業の様子（二層目西面）
